BAB 3

ALAM SEKITAR FIZIKAL DAN MANUSIA KAWASAN-KAWASAN KAJIAN

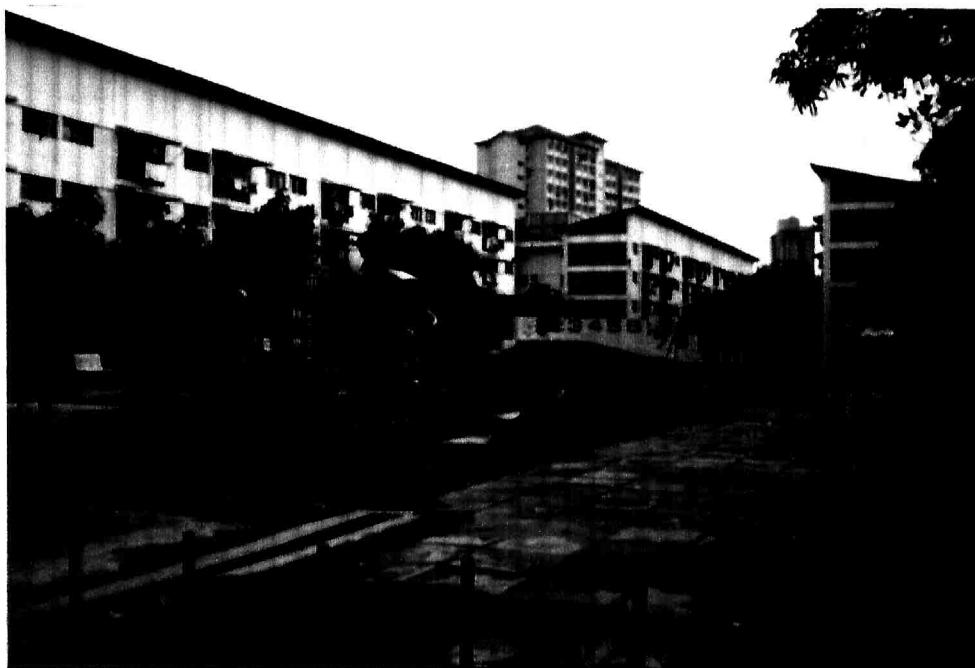
Hampir 80% kawasan flat ini dipenuhi dengan bangunan flat tersebut. Sebanyak 10% kawasan tanah dijadikan taman permainan yang ditumbuhi rumput manakala 10% lagi telah diturapkan sebagai kawasan letak kereta (Plat 3.1).

Plat 3.1 Satu-satunya padang rumput yang terdapat di petempatan Flat Seri Perlis. Kawasan padang rumput yang kecil ini tidak dapat menyerap keseluruhan banjir masuk ke dalam tanah. Ini kerana magnitud banjir yang memasuki kawasan adalah terlalu besar dan berserta dengan lumpur. Kehadiran lumpur di atas rumput sedikit sebanyak akan menghalang penyerapan air ke dalam tanah.

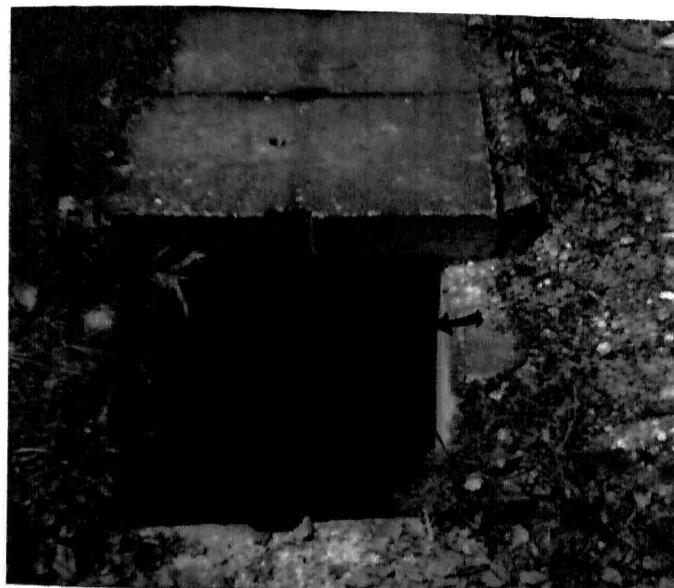
Walau bagaimanapun longkang berkenaan berada pada tahap tidak memuaskan dimana pengalirannya telah tersekat akibat sampah sarap yang terkumpul dan keadaan air longkang yang berwarna hitam menyukarkan pandangan mata kasar bagi melihat akan keadaan longkang tersebut (Plat 3.2a dan 3.2b).

Plat 3.2a Menunjukkan sistem saliran utama berada pada keadaan yang tidak memuaskan. Aliran air yang berwarna hitam menyebabkan sampah sarap yang terkumpul susah dilihat. Keadaan longkang seperti ini menyukarkan aliran air mengalir dengan laju sewaktu berlaku banjir kilat (anak panah).

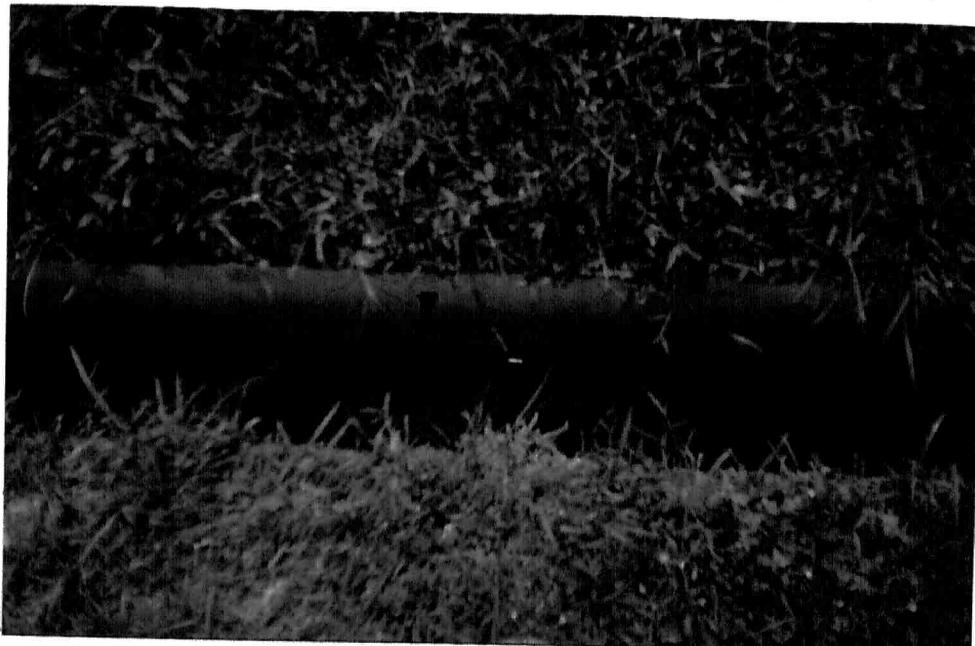
Plat 3.2b Longkang kecil berhampiran flat, sememangnya tidak mampu menampung jumlah kemasukan air hujan yang banyak, lebih-lebih lagi kemasukan banjir (anak panah).

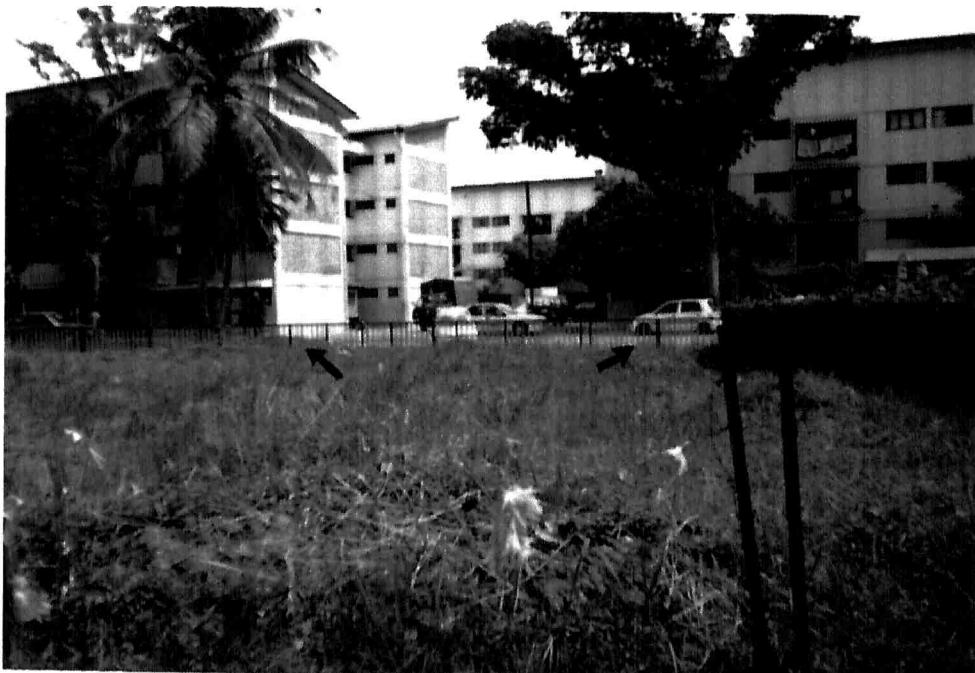
Plat 3.3 Kedudukan flat yang tersusun tidak menimbulkan masalah terhadap laluan air sewaktu banjir. Aliran banjir tidak akan terperangkap di antara bangunan oleh kerana terdapat banyak ruang lapang yang boleh dilalui (anak panah).

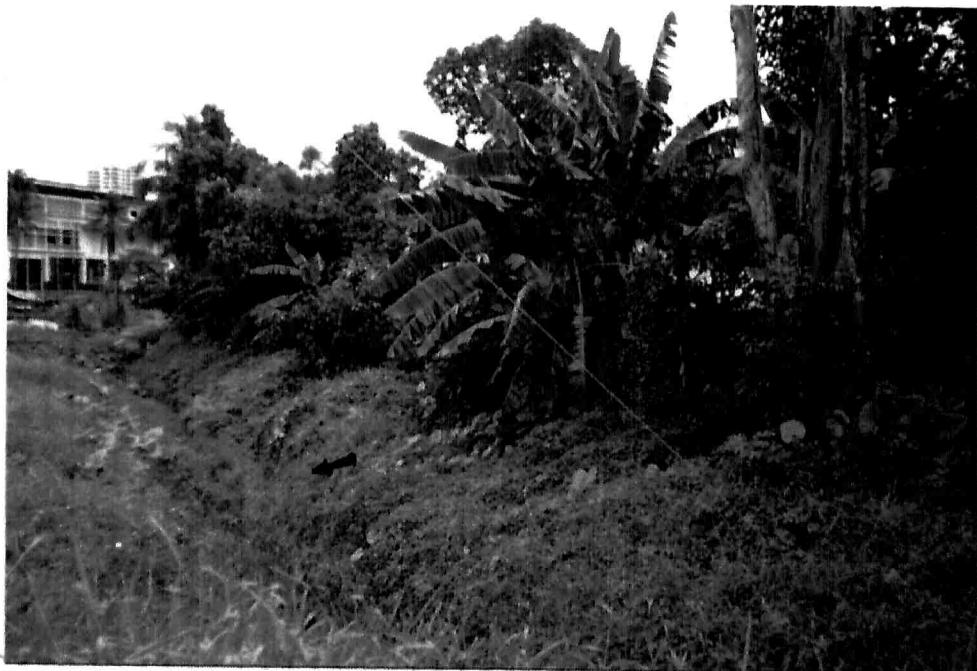
Secara keseluruhan sistem perparitan di kampung ini boleh dikategorikan sebagai tidak teratur dan berada dalam keadaan buruk (Plat 3.4). Oleh kerana ia adalah kampung setinggan sistem perparitan terpaksa dibina sendiri tanpa adanya

pengawasan daripada pihak berkuasa seperti Dewan Bandaraya Kuala Lumpur (DBKL). Sistem saliran ini kebanyakannya digali tanpa meletakkan simen bagi mengelakkan hakisan dan ada di antaranya pula menggunakan batang paip untuk menyalurkan sisa buangan ke dalam parit yang agak besar yang digali sendiri.

1.4 Sistem saliran di Kampung Haji Abdullah Hukom berada dalam keadaan buruk dan tidak teratur. Anak panah menunjukkan perparitan yang semakin cetek dan tidak membantu dalam pengaliran keluar banjir daripada kawasan tersebut (anak panah).

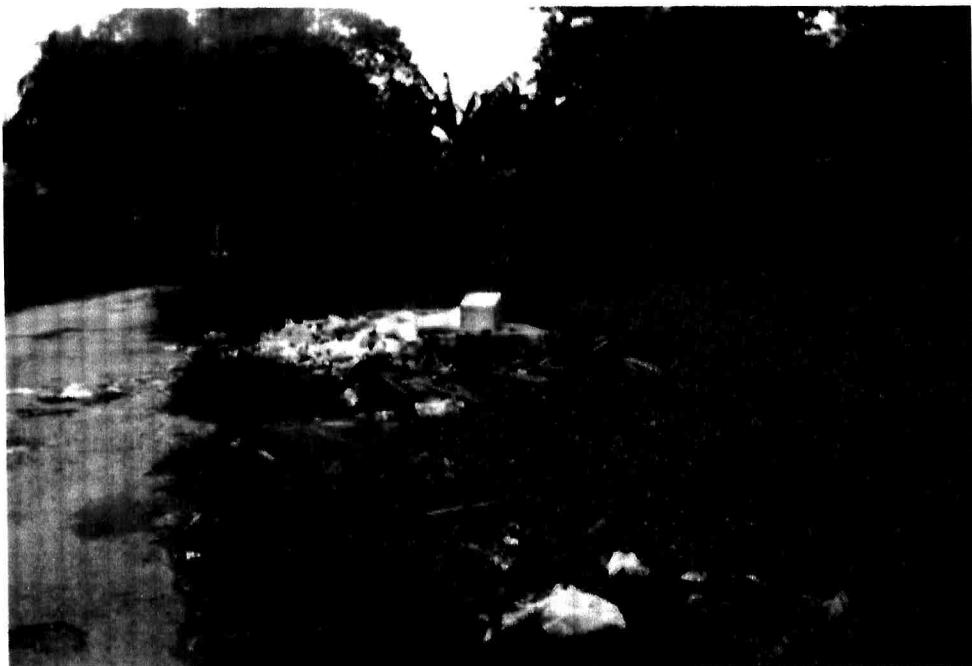
Kampung Haji Abdullah Hukom tidak mempunyai sistem pembuangan sampah-sarap yang teratur. Tidak ada kawasan pembuangan sampah khas yang diurus oleh pihak-pihak tertentu bagi mengutip sampah yang telah dibuang. Sampah-sarap akan dibuang begitu sahaja di tepi-tepi jalan, di dalam parit dan juga ke dalam sungai (Plat 3.5).

Plat 3.5 Sistem pembuangan sampah sarap yang tidak terurus. Sekiranya berlaku banjir kilat di kampung tersebut, sampah sarap ini akan diangkat bersama dan secara tidak langsung akan melambatkan pergerakan air untuk keluar semula ke sungai.

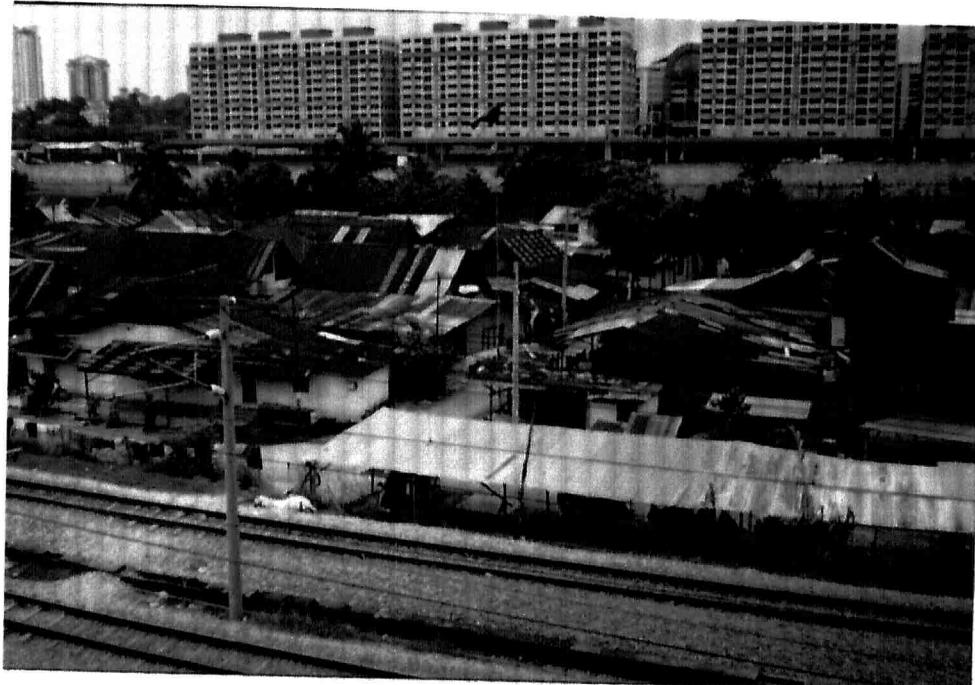
Rumah-rumah yang dibina adalah secara berkelompok. Rumah-rumah tersebut dibina terlalu rapat di antara satu sama lain dan ini menimbulkan kesesakan kepada mereka yang menghuni kawasan ini (Plat 3.6). Keadaan seumpama ini merumitkan lagi apabila berlakunya banjir kilat kerana kemasukan air banjir tidak dapat keluar dengan cepat oleh kerana halangan-halangan rumah yang terlalu rapat dan laluan air yang sempit.

Plat 3.6 Menunjukkan kedudukan rumah-rumah di Kampung Haji Abdullah Hukom. Kedudukan rumah-rumah yang terlalu rapat akan menghalang pergerakkan air untuk masuk semula ke dalam sungai apabila banjir mulai surut ataupun mengalir ke kawasan yang lebih rendah.

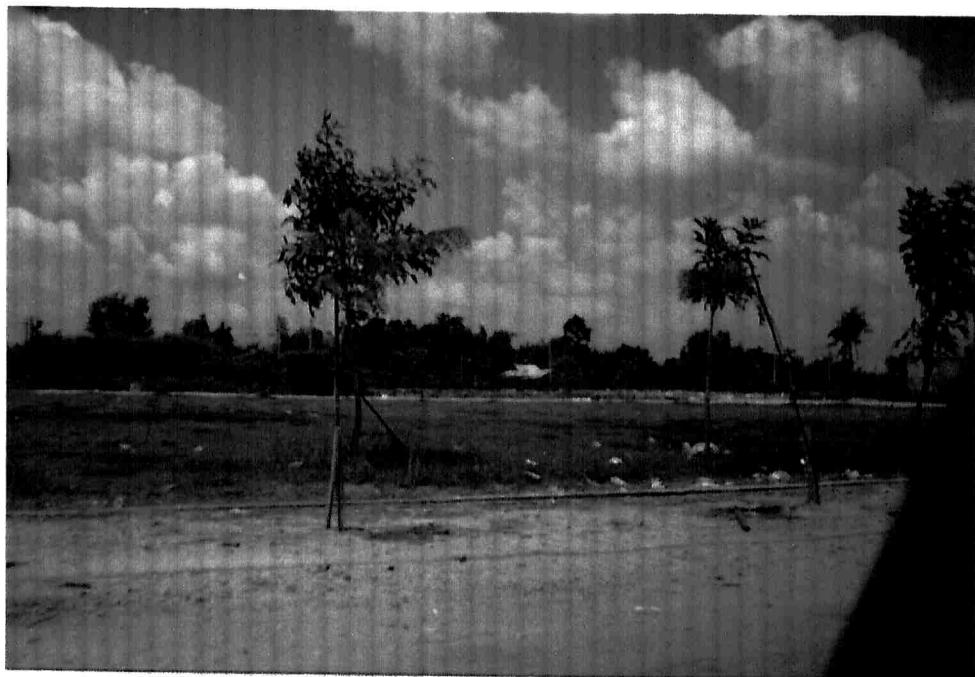
Plat 3.7 Kawasan padang rumput yang luas serta pokok-pokok yang di Kampung Padang Jawa membolehkan kemasukkan hujan yang lebat dan juga kejadian banjir kilat yang sering melanda dapat diserap dengan cepat ke dalam sistem tanah. Ini sedikit sebanyak akan dapat mengurangkan magnitud banjir kilat di kampung tersebut.

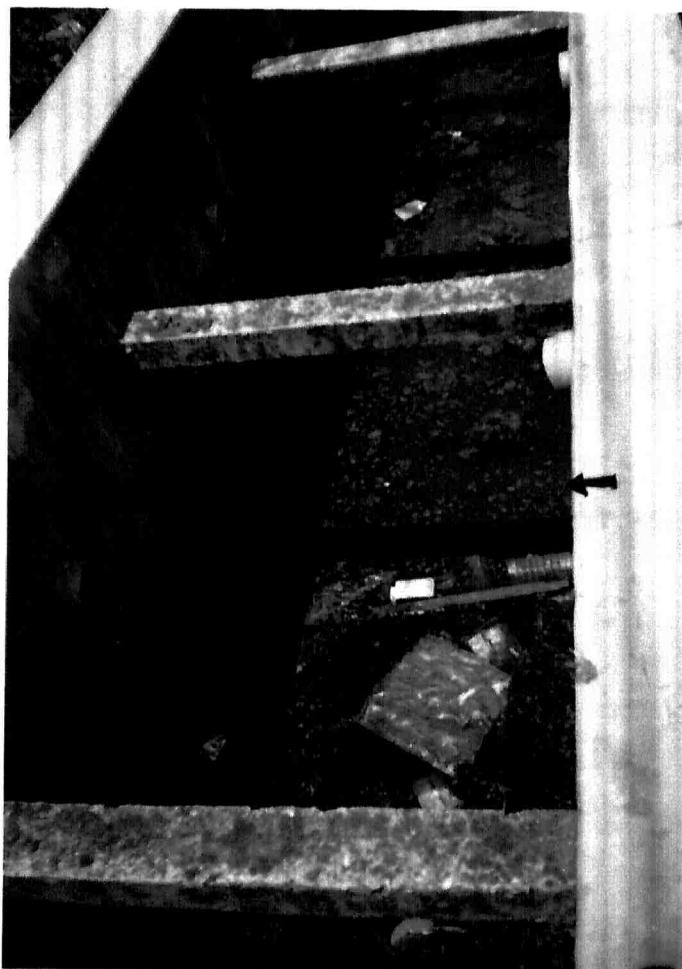
teratur. Terdapat juga longkang utama yang dibina merentasi kampung ini, namun keadaanya berada pada keadaan yang tidak memuaskan oleh kerana dipenuhi oleh sampah sarap. Keadaan ini mengganggu pengaliran air yang cekap (Plat 3.8a dan 3.8b).

Plat 3.8a Menunjukkan saliran longkang utama yang tersekat dengan sampah sarap. Walaupun longkang ini agak besar, tetapi sampah sarap yang ada menyebabkan aliran air tidak dapat mengalir dengan laju. Apabila berlaku banjir kilat jumlah kemasukkan air yang cepat tidak mampu dialir keluar oleh sistem longkang ini dan menyebabkan kejadian banjir kilat lebih kerap melanda (anak panah).

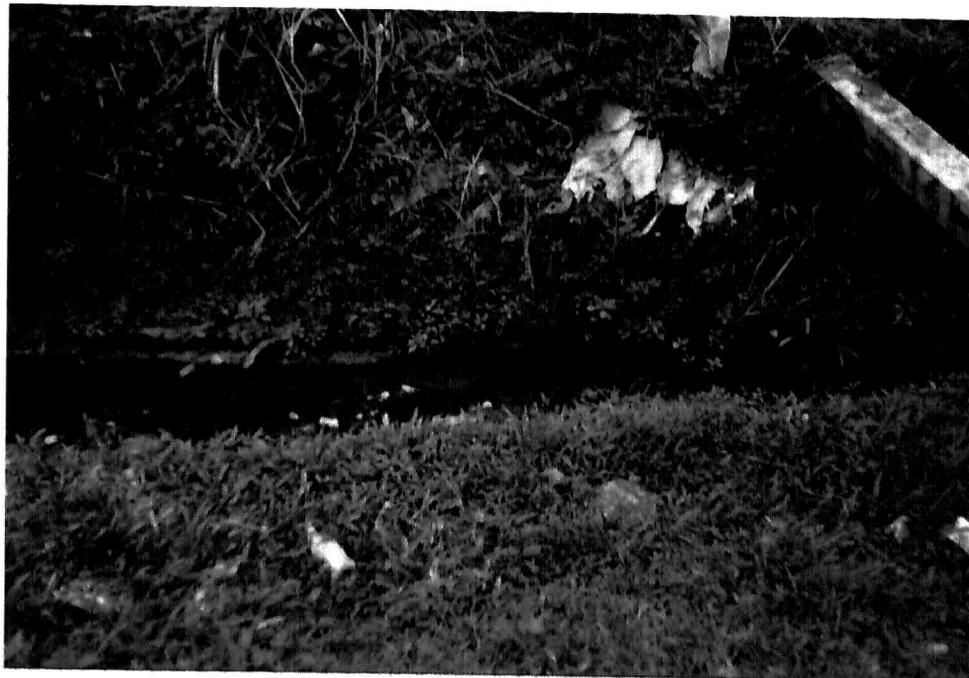
'lat 3.8b Longkang kecil yang dibina sendiri di tepi rumah oleh penduduk di sini. Keadaan sistem aliran yang buruk ini tidak dapat membantu aliran air yang banyak untuk mengalir keluar daripada ampung dengan lebih cepat. (anak panah)

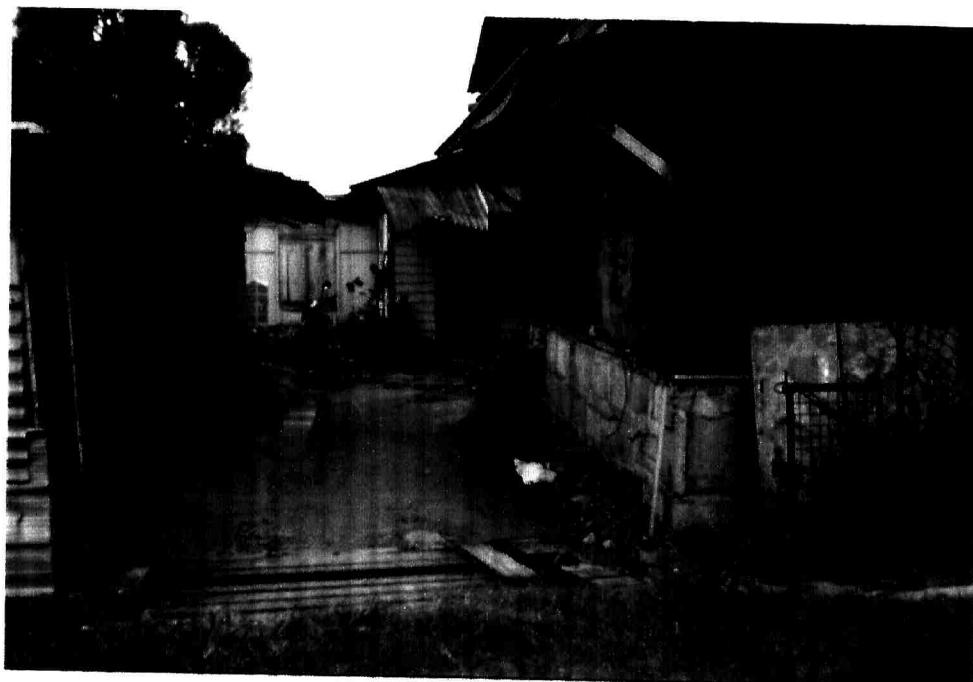
at 3.9a Rumah-rumah yang dibina menggunakan papan dan konkrit. Ia dibina terus daripada permukaan tanah. Sekiranya banjir kilat berlaku rumah tersebut akan senang dimasuki air dan erosakan harta benda yang ada di bahagian lantai.

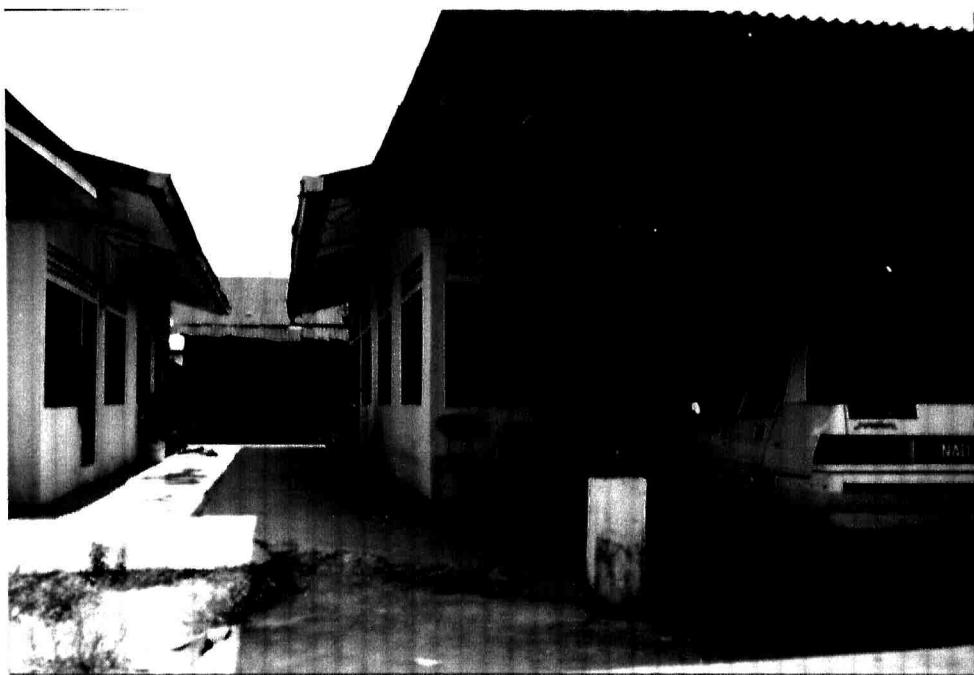
Plat 3.9b Terdapat juga rumah-rumah yang dibina dengan konkrit. Walau bagaimanapun tidak ada sebarang pengubahsuaian yang dibuat terhadap rumah tersebut dalam mengatasi banjir kerana kebanyakkan mereka yang menghuni rumah-rumah ini adalah penyewa.
